## **Gerzensee - Sportplatz Bächlifeld Sanierung Kunstrasenfeld**

### **Description**

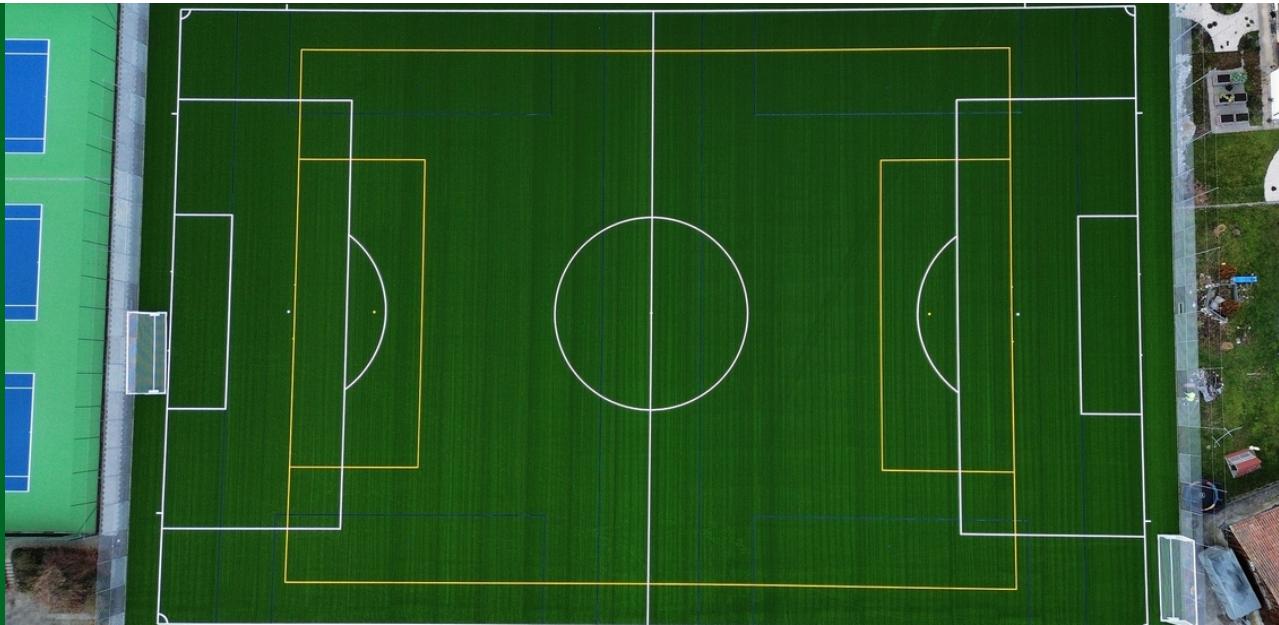
Die Gemeinde Gerzensee beauftragte die Realsport AG mit der Sanierung des Kunstrasens auf dem Sportplatz Bächlifeld. In einem ersten Arbeitsschritt wurde der verfüllte Kunstrasen sowie die Elastiksicht vollständig zurückgebaut und fachgerecht entsorgt.

Als Elastiksicht wurde neu auf eine vorfabrizierte Matte gesetzt. Im nächsten Schritt verlegte Realsport den neuen Kunstrasenteppich. Die Spielfeldlinien wurden passgenau in den Rasen eingeschnitten, präzise verklebt und an allen Rändern fest fixiert. Zum Einsatz kam das System Lano 4G Star, das sämtliche Anforderungen des FIFA-Quality-Standards erfüllt.

- Rückbau des verfüllten Kunstrasens inkl. Elastiksicht
- Ausgleich des bestehenden Asphalt
- Verlegen des neuen Kunstrasens inklusive Elastikmatte
- Linierung der kompletten Anlage
