## *Ettingen - Sportanlage Toggessenmatten*

### *Erstellung von Mikroschlitzten und Übersaat*

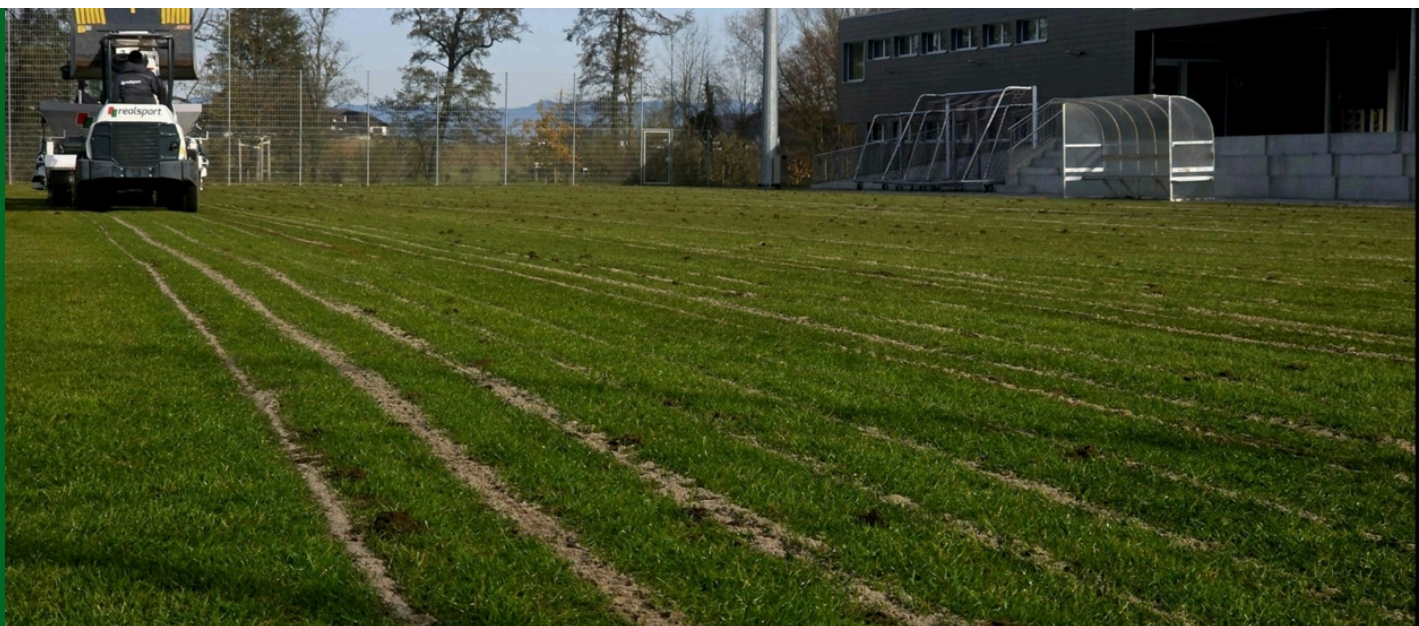
Für die Gemeinde Ettingen durften wir auf den Plätzen der Sportanlage Toggessenmatten die herbstliche Nachsaat sowie die Erstellung von Mikrosandschlitzten auf dem Hauptfeld übernehmen. Dies mit dem Ziel die Oberflächenentwässerung sowie das Wurzelwachstum auf dem Hauptfeld deutlich zu verbessern.

- Erstellung von Mikroschlitzten im Abstand von 260mm mit einer Tiefe von 140mm quer zu den bestehenden Sickerschlitzen
- Nachsaat beider Plätze mittels Scheibensämaschine
