Möhlin - Sportzentrum Steinli Sanierung Sportplatz A2

Beschreibung

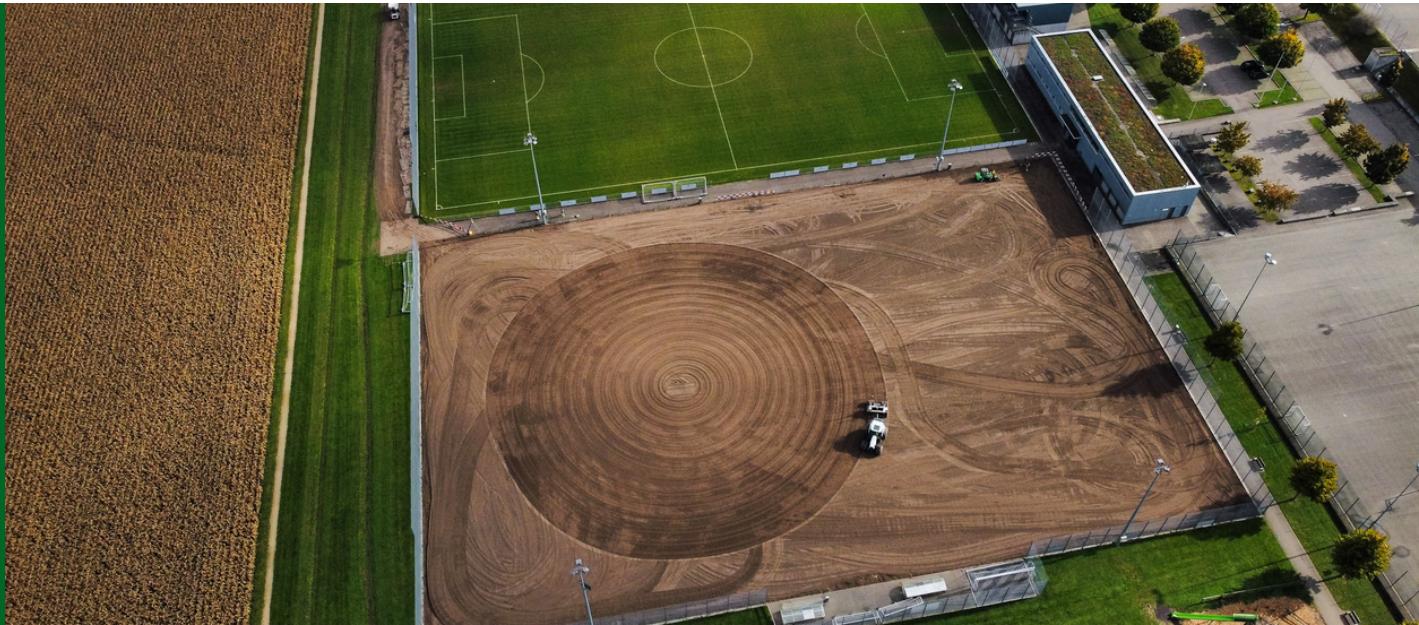
Die Gemeinde Möhlin hat nach der Sanierung des Platzes A1 auch die Sanierung des Platzes A2 ausgeschrieben. Die Firma Realsport hat hierfür den Zuschlag erhalten.

Die Sanierung umfasste folgende Arbeiten:

- Abtrag Grasnarbe mittels Koro Fräse
- Abtrag Pflegehorizont auf -9 cm mittels Koro Fräsä auf saubere Tragschicht.
- Ergänzen und Erstellen von Sickerschlitten mittels Liba Fräse auf – 40cm. Direktverfüllung mit Rundkies 4-8mm, gewaschen.
- Ergänzung der Tragschicht mit Lavaterr
- Ansaat
