## Du projet à la réalisation d'une place de jeux à l'école de Morlon

### " Du rêve à la réalité"

Exemple d'un cas concret réalisé par les équipes de Realsport en 2019 grâce à l'implication totale de notre bureau d'étude spécialisé dans la réalisation d'ouvrages sportifs et ludiques.

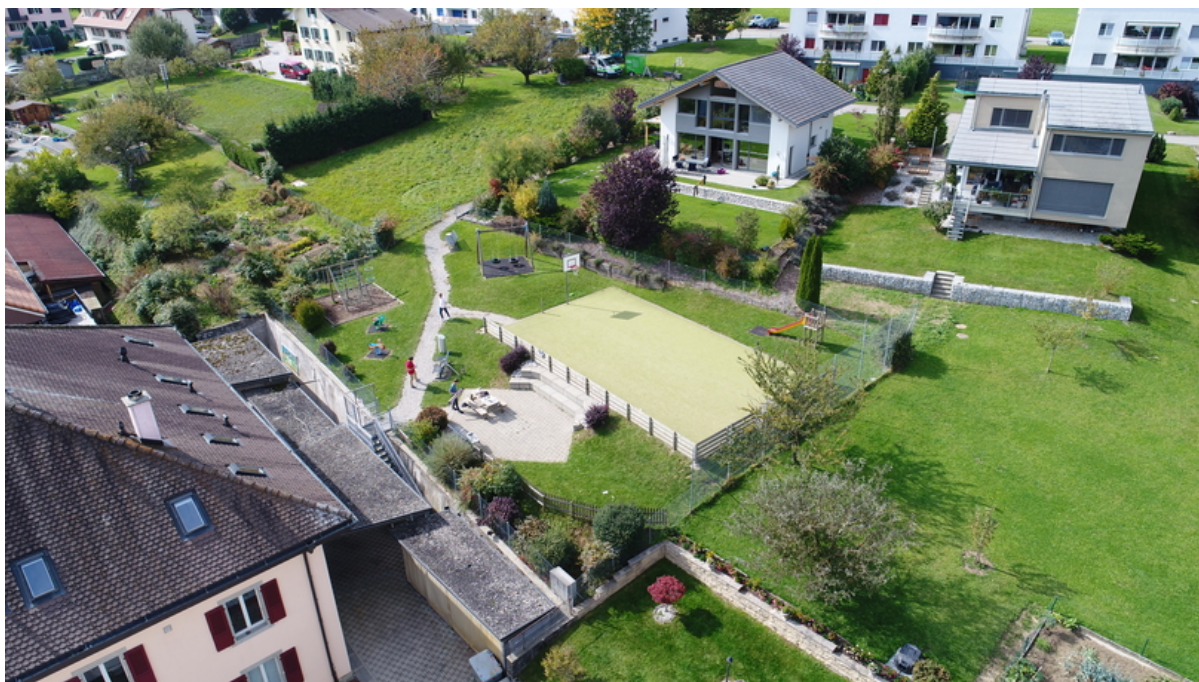
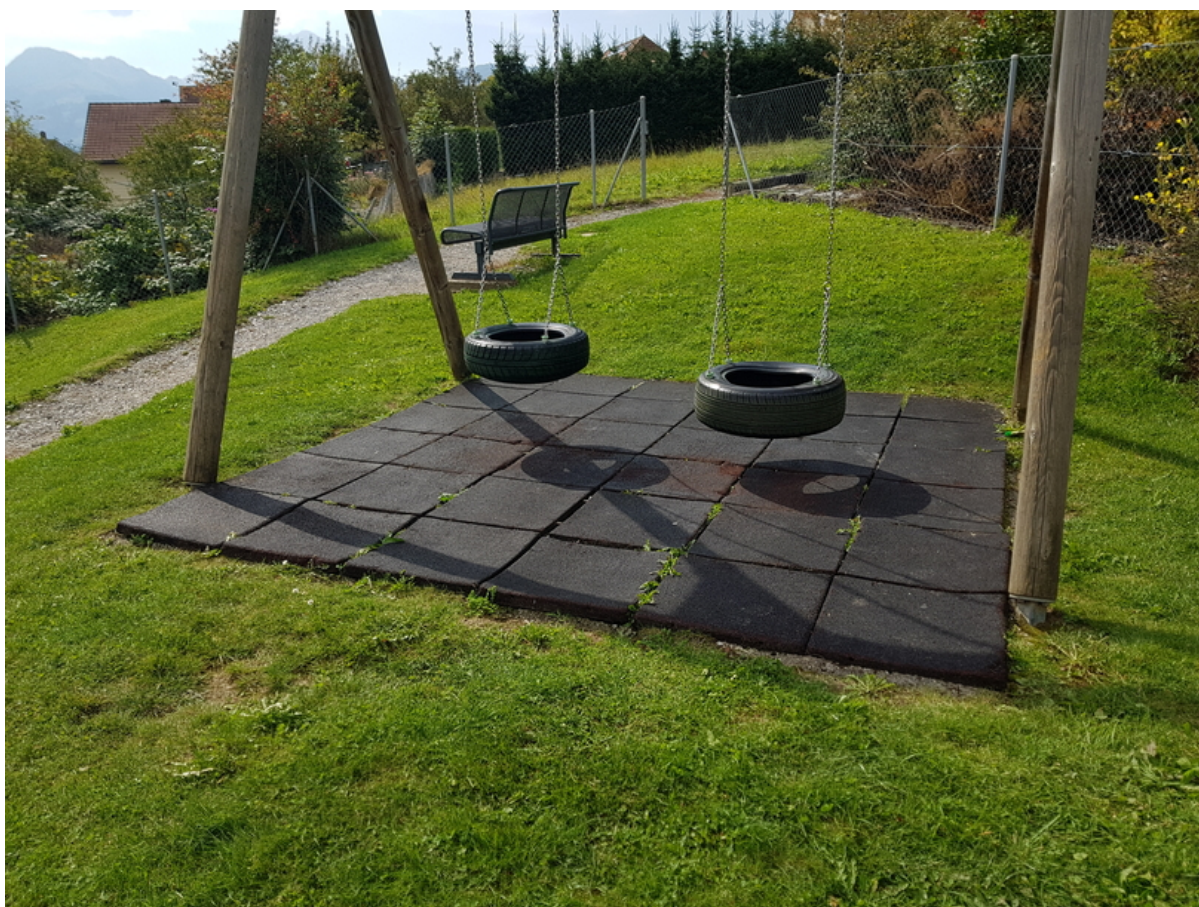
Les attentes du client en équipements sportifs étaient nombreuses. Un petit anneau de course, des engins de fitness, un multisports, des jeux d'équilibre, etc... sans oublier le mobilier et les éléments paysagers ! De plus, la place de jeux existante était aménagée dans une pente et les équipements de jeux ne respectaient plus les normes de sécurité du BPA.

Les photos ci-dessous présentent l'état de la place avant notre intervention.

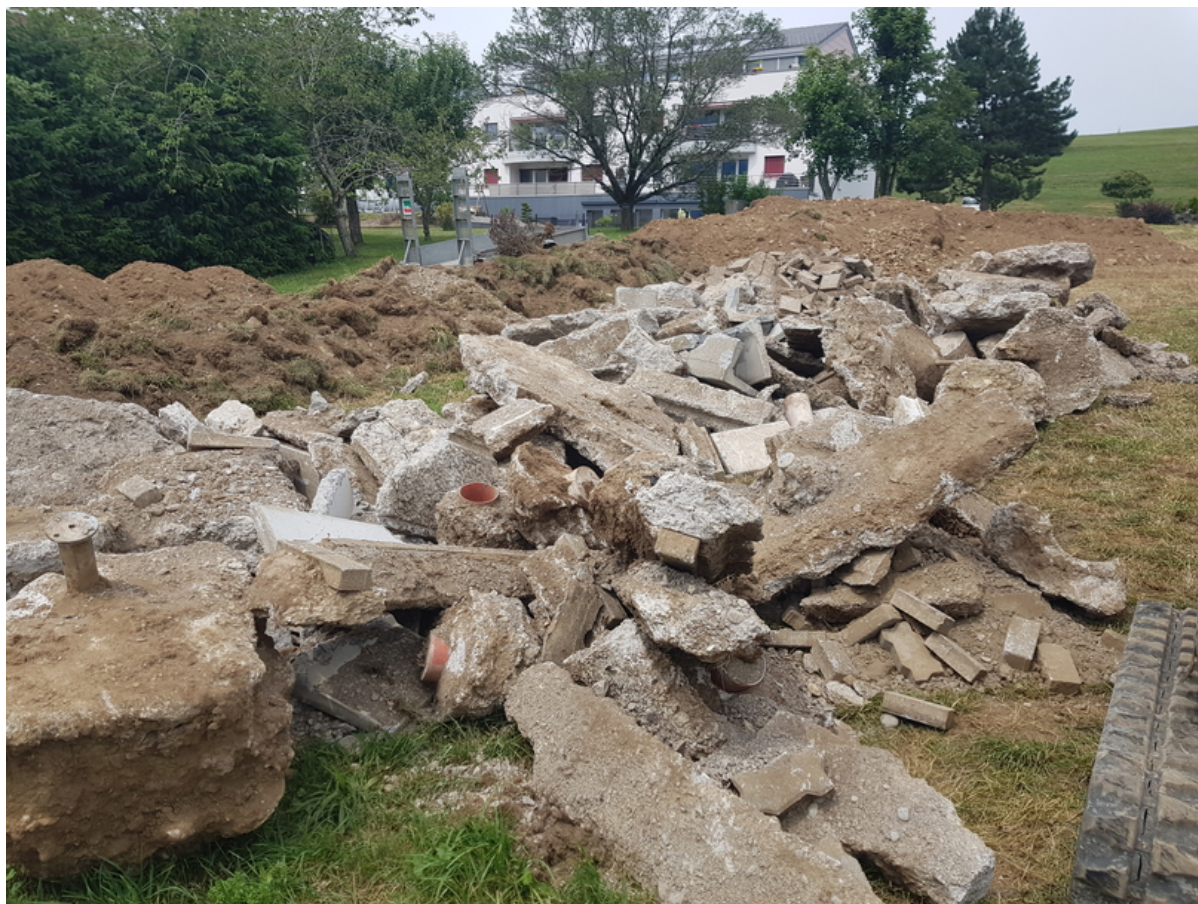
Début juillet 2019, les ouvriers, équipés de pelles mécaniques et d'engins de démolition, démontent les équipements et revêtements existants et terrassent les futures plates-formes. Les matériaux ne pouvant pas être revalorisés sur place sont évacués par camion dans un centre de tri à proximité du chantier.

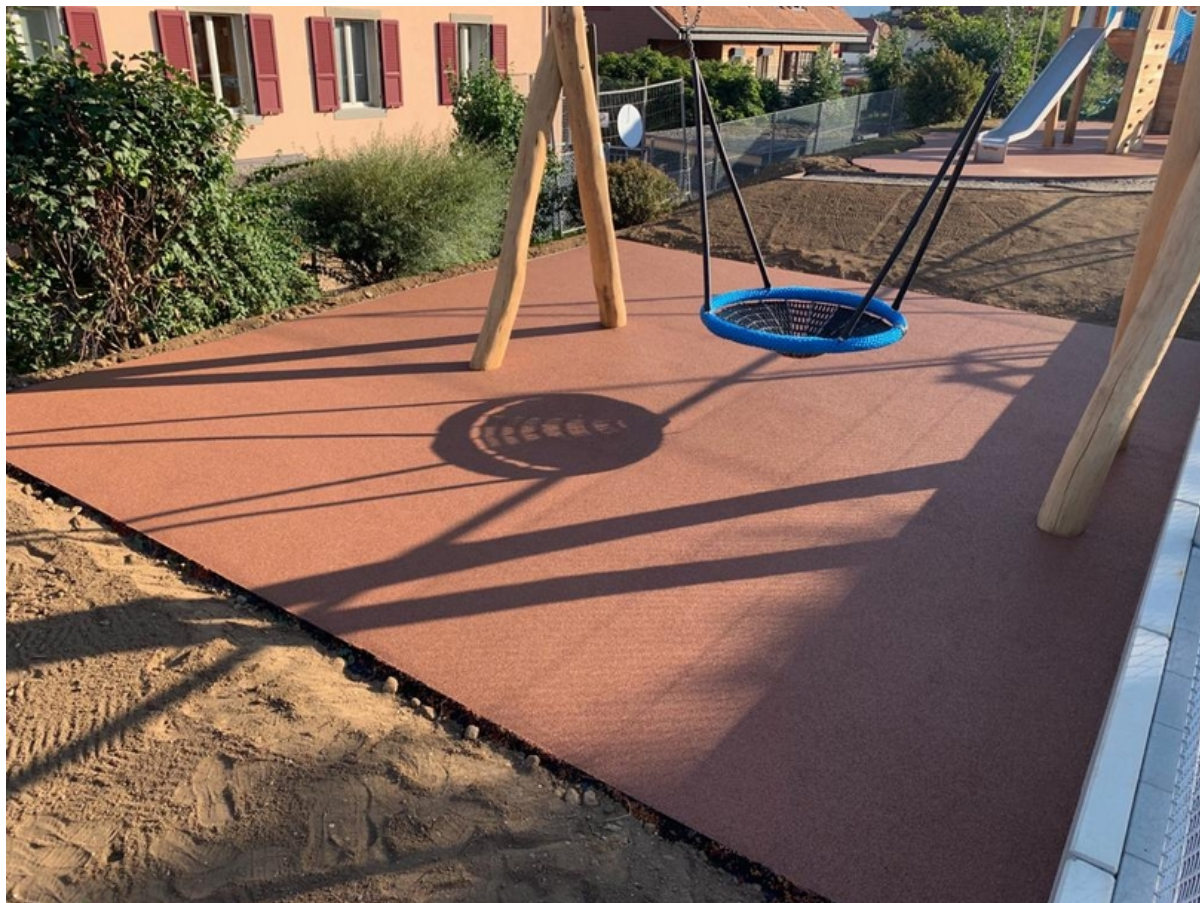
Les revêtements amortissants des places de jeux sont composés d'une couche de souplesse coulée SBR et d'une couche de finition en EPDM. Ils sont parfois posés sur une couche amortissante préfabriquée pour répondre aux exigences HIC, qui dépendent des hauteurs de chute d'un équipement.

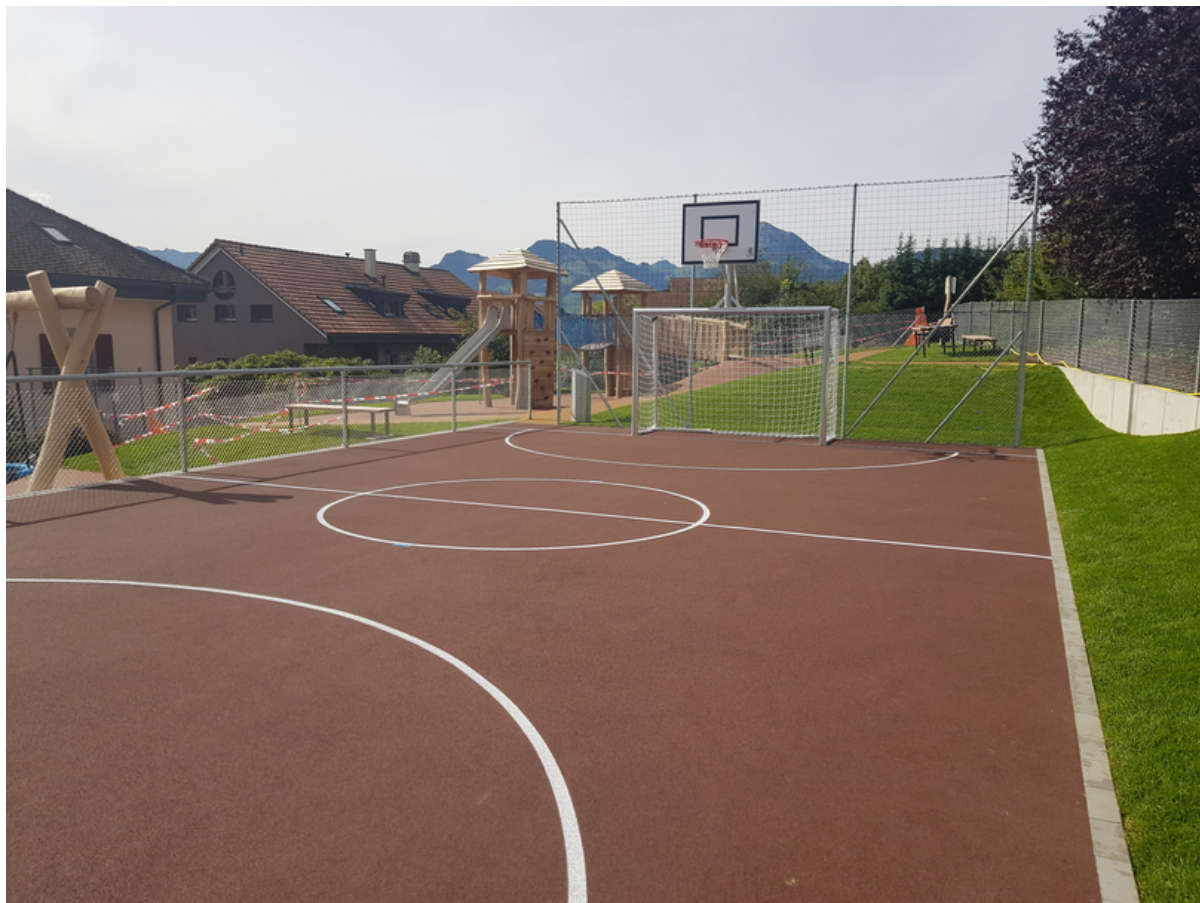
L'espace multisports est lui réalisé avec une première couche de granulé SBR et silice et une couche de finition en EPDM. Ce revêtement offre une surface lisse et sans faux rebond, idéale pour le sport scolaire.
