La Tour-de-Peilz - Stade de Gérénaz Remplacement du gazon synthétique

Description

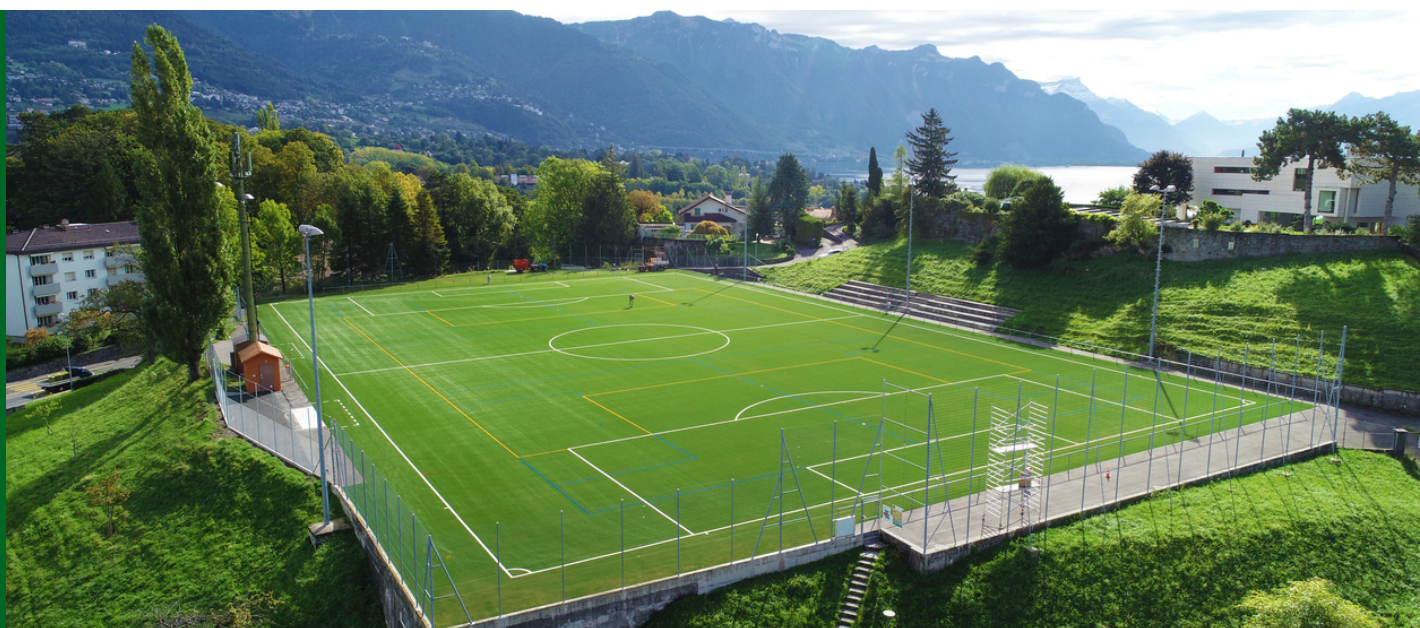
Après 11 ans de service, le gazon synthétique du terrain de football de Gérénaz a été remplacé par un système de pelouse mettant en oeuvre un mixte de fibre mono-filament et fibrillé. Le remplissage supérieur, composé à 100% de liège permet d'offrir d'excellentes qualités sportives tout en évitant la dissémination de particules de gomme dans l'environnement. Le liège naturel permet d'améliorer le ressenti des utilisateurs; la température est en effet, inférieure d'environ 20°C en été. En comparaison à un remplissage de gomme, les odeurs de caoutchouc ne sont qu'un souvenir.
