# Delémont - Stade de la Blancherie

## Pelouse naturelle

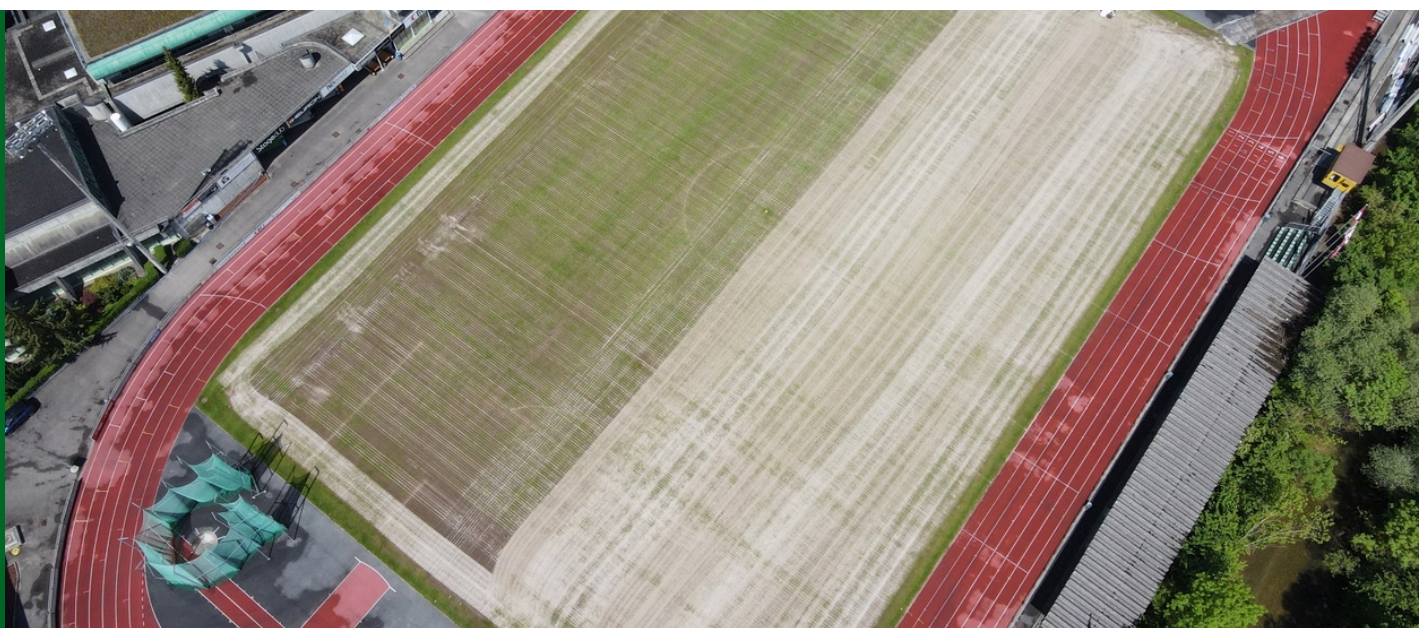
Une solution simple, immédiate et économique existe dans la réalisation de micro-fentes de sables. Ces micro-fentes, ici illustrée par notre intervention récente au stade de la Blancherie de Delémont\*, sont réalisées à l'aide d'une machine spécifique. Tous les 25 cm, une fente de 1 cm de large sur 15 à 20 cm de profondeur est créée et remplie de sable de quartz afin de réactiver l'infiltration et permettre à l'eau de trouver un chemin rapide vers le drainage. L'effet perdurera pendant plusieurs années.

\*Suite à notre analyse agronomique du Terrain de la blancherie, les travaux suivants ont été entrepris afin de rehausser considérablement le niveau de qualité de la pelouse :

- \* Scalpage de 60% du couvert végétal pour limiter la présence de Poa Annua
- \* Réalisation de micro-fentes de sable de quartz
- \* Sablage
- \* Brossage
- \* Décompactage à pointes
- \* Sursemis de régénération
- \* Roulage
