## Du projet à la réalisation d'une place de jeux à l'école de Morlon

### " Du rêve à la réalité"

Exemple d'un cas concret réalisé par les équipes de Realsport en 2019 grâce à l'implication totale de notre bureau d'étude spécialisé dans la réalisation d'ouvrages sportifs et ludiques.

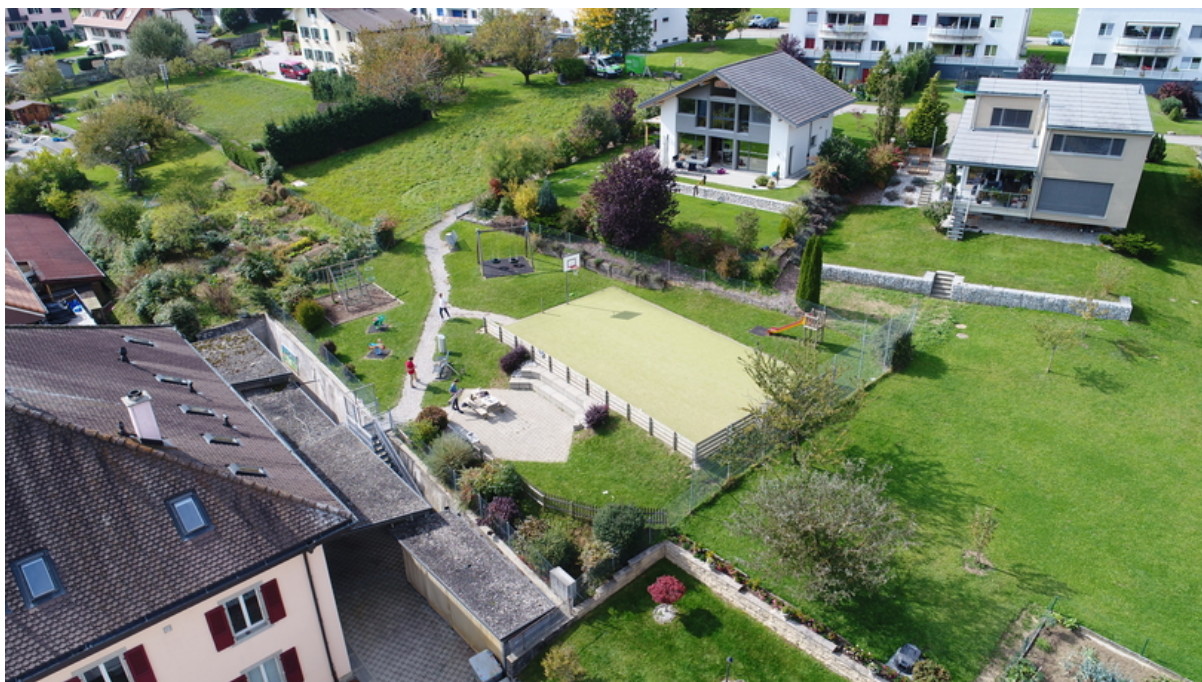
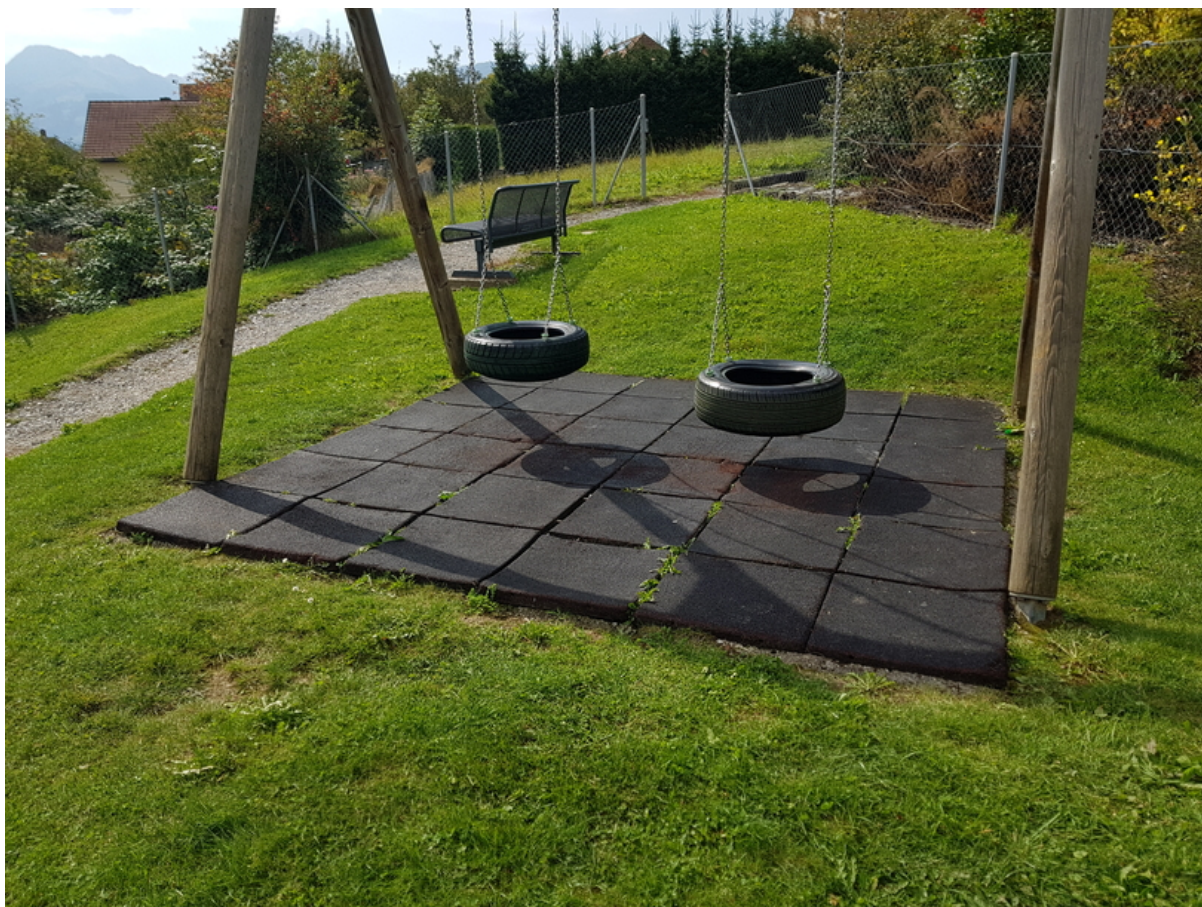
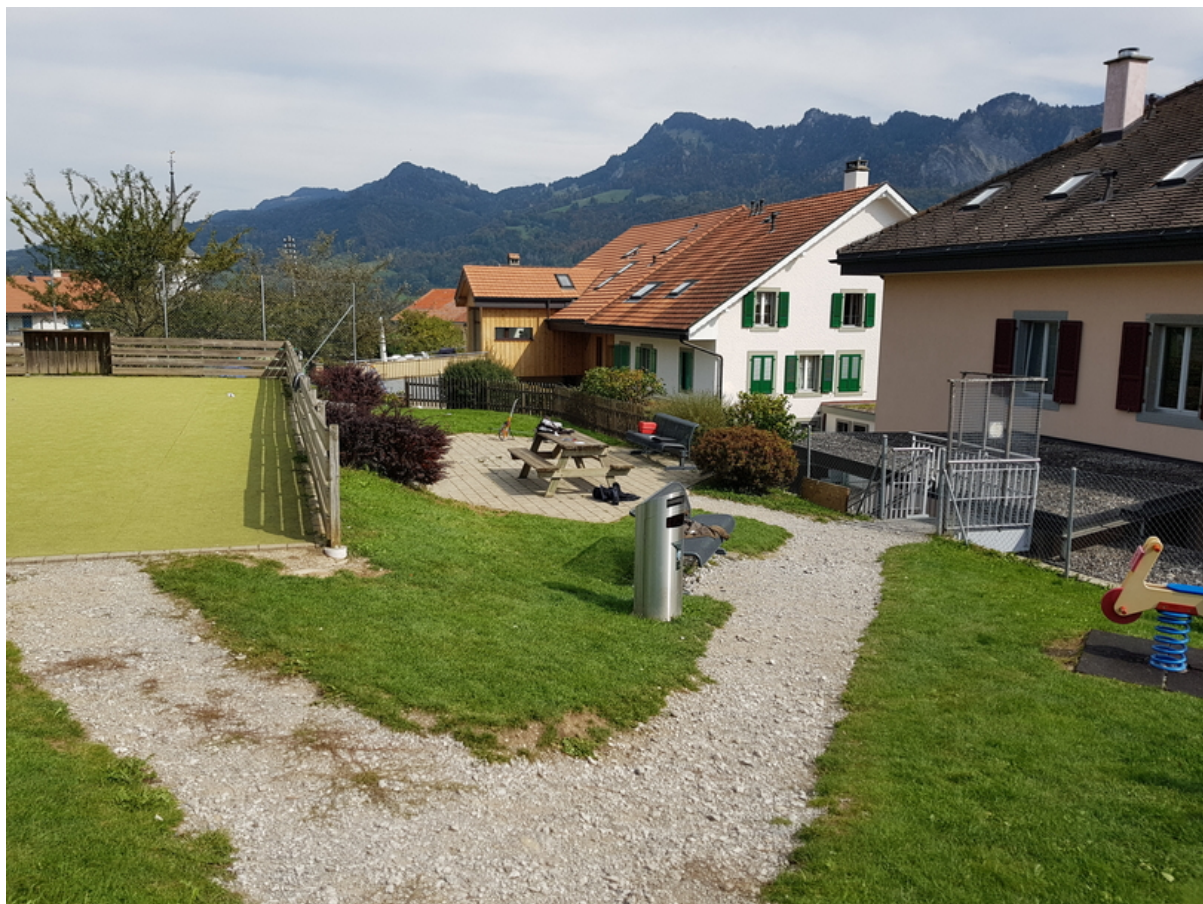
Les attentes du client en équipements sportifs étaient nombreuses. Un petit anneau de course, des engins de fitness, un multisports, des jeux d'équilibre, etc... sans oublier le mobilier et les éléments paysagers ! De plus, la place de jeux existante était aménagée dans une pente et les équipements de jeux ne respectaient plus les normes de sécurité du BPA.

Les photos ci-dessous présentent l'état de la place avant notre intervention.

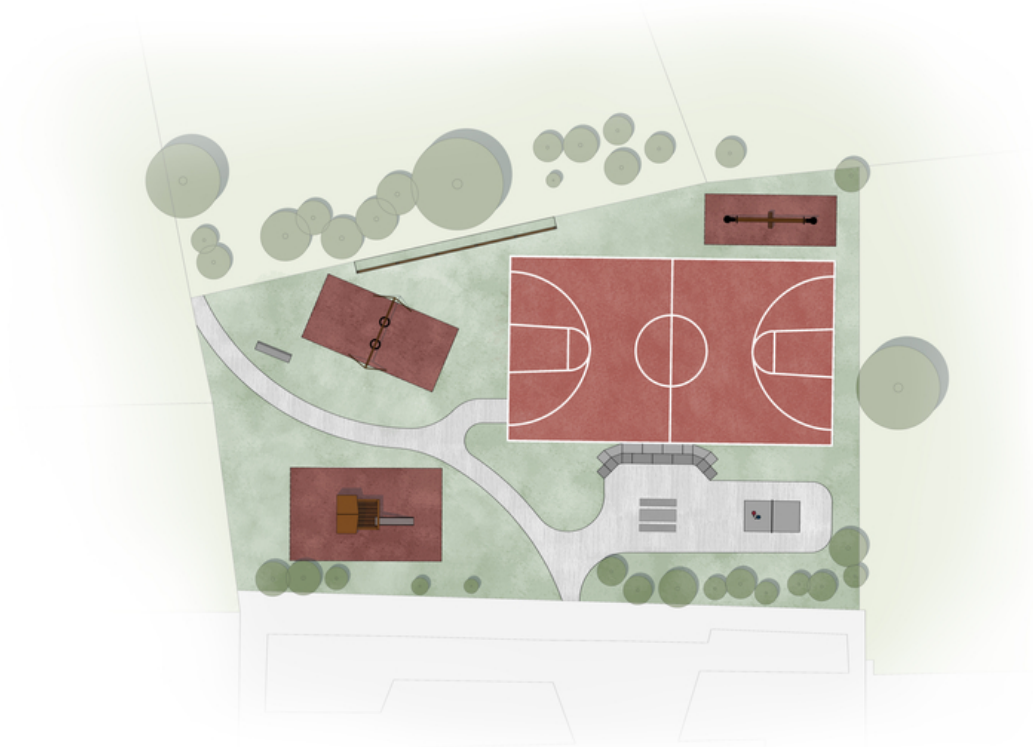
### "Simple, efficace et économique"

Avec notre proposition "Simplicité", nous souhaitons remettre aux normes les installations existantes par la création de revêtements anti-chutes adaptés et la réparation d'équipements de jeux trop abîmés.

Une attention particulière avait été portée à la conservation des modelés de terrain existants afin de limiter les coûts d'éventuels travaux de terrassement. Le mobilier encore en état et les gradins en béton auraient été réutilisés dans le nouvel aménagement.

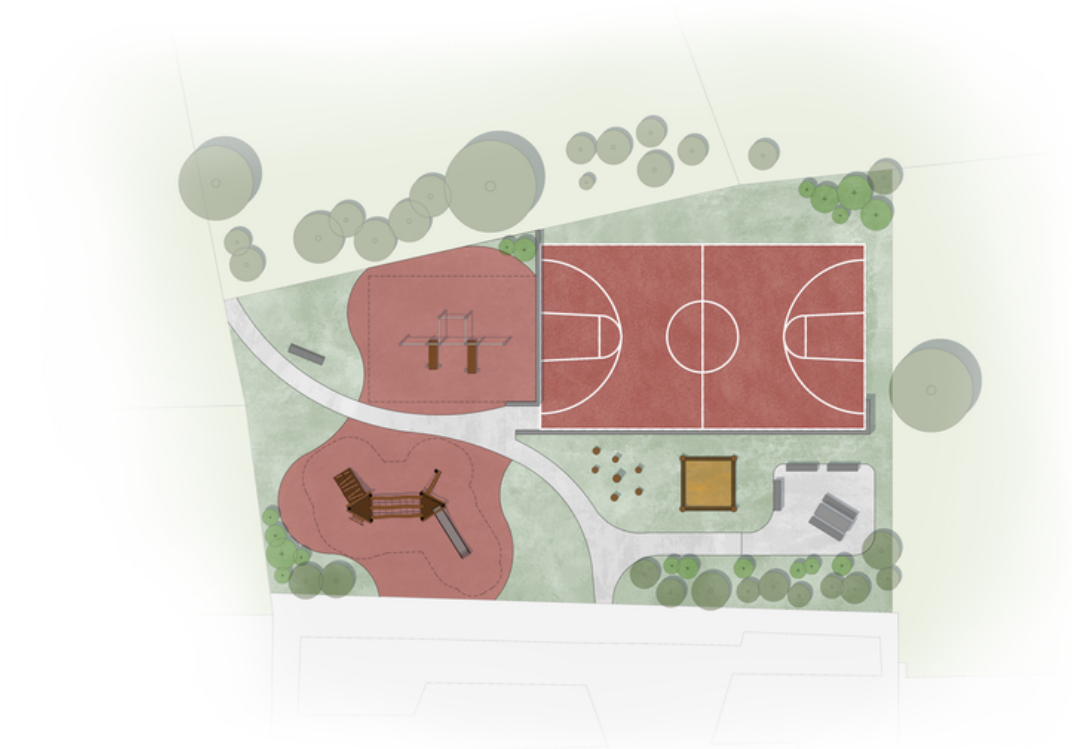
## "Un nouvel aménagement intergénérationnel et ludique"

"Métamorphose" est une variante plus interventionniste pouvant laisser cours à l'imagination de nos concepteurs. Les espaces de jeux ont été agrandis.

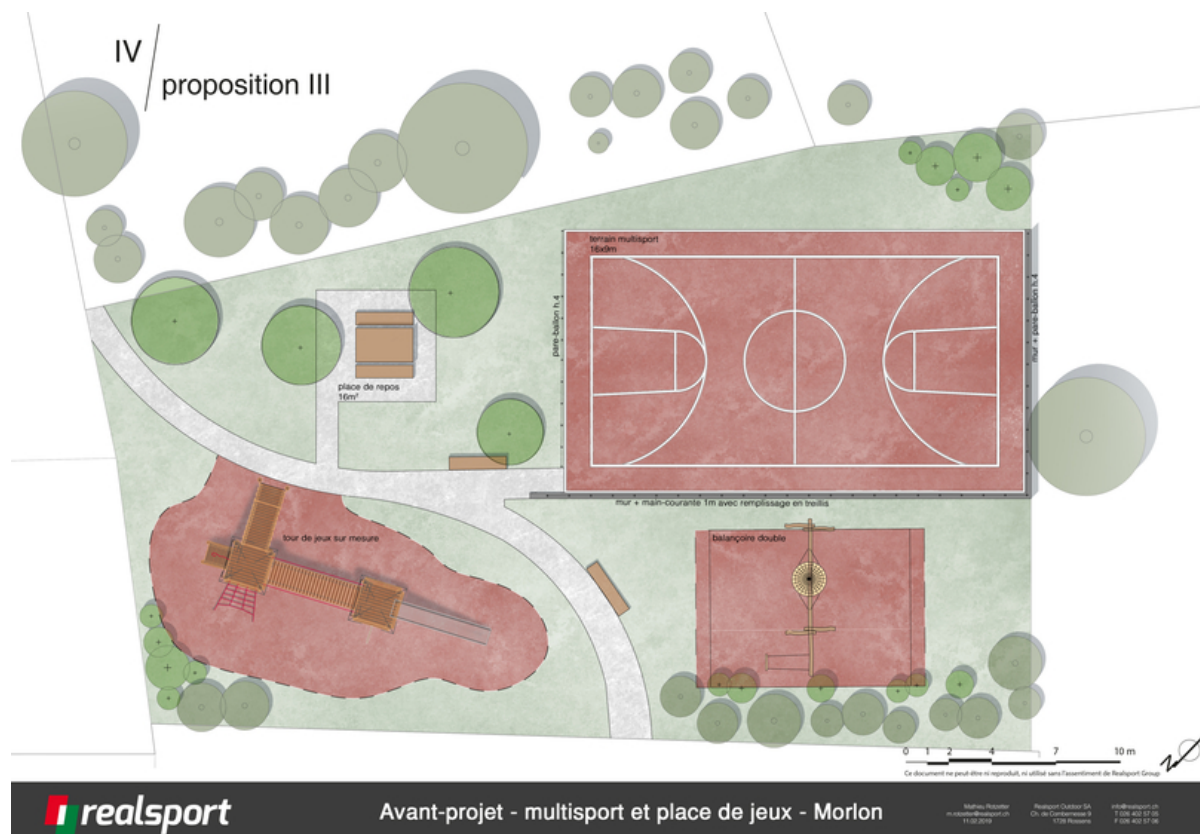
Après avoir été retenue lors de la phase de concours, notre entreprise a continué à élaborer le projet en partenariat avec la commune de Morlon. Les surfaces de jeux ont été ajustées selon les équipements choisis.

La place de pique-nique a été placée sur la partie haute et une balançoire nid d'oiseau a été prévue en contrebas du multisports afin d'optimiser l'espace à disposition.

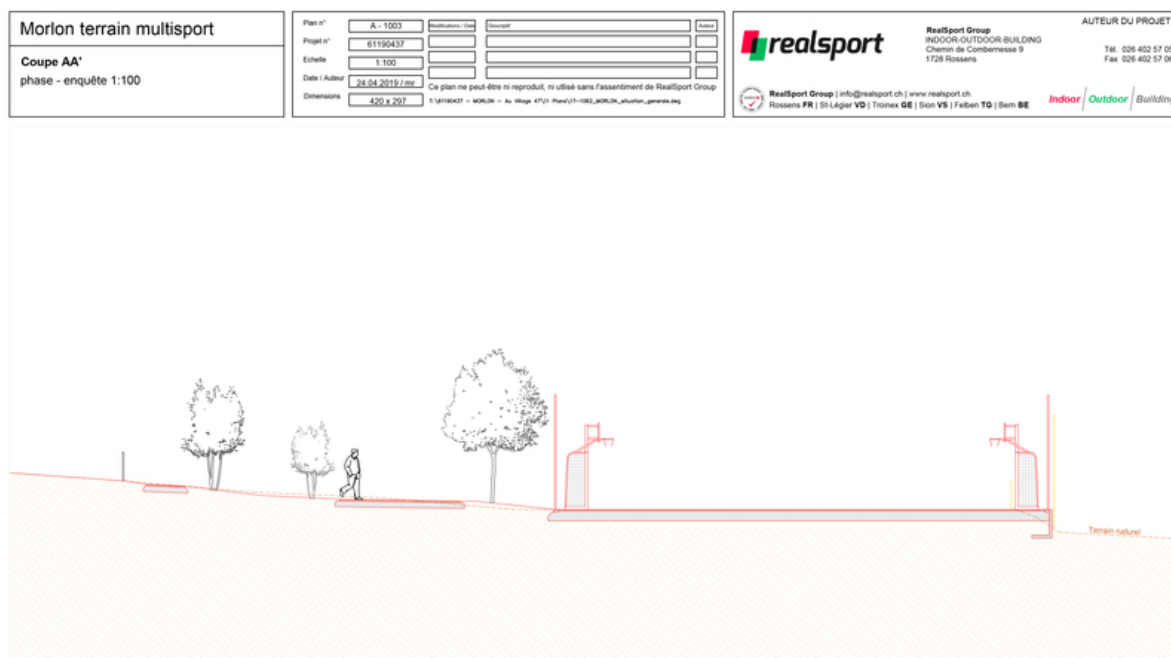
Avant les premiers coups de pioche, nous avons dû dessiner des coupes et plans d'enquête pour permettre à la commune de communiquer le projet définitif aux propriétaires des parcelles voisines.

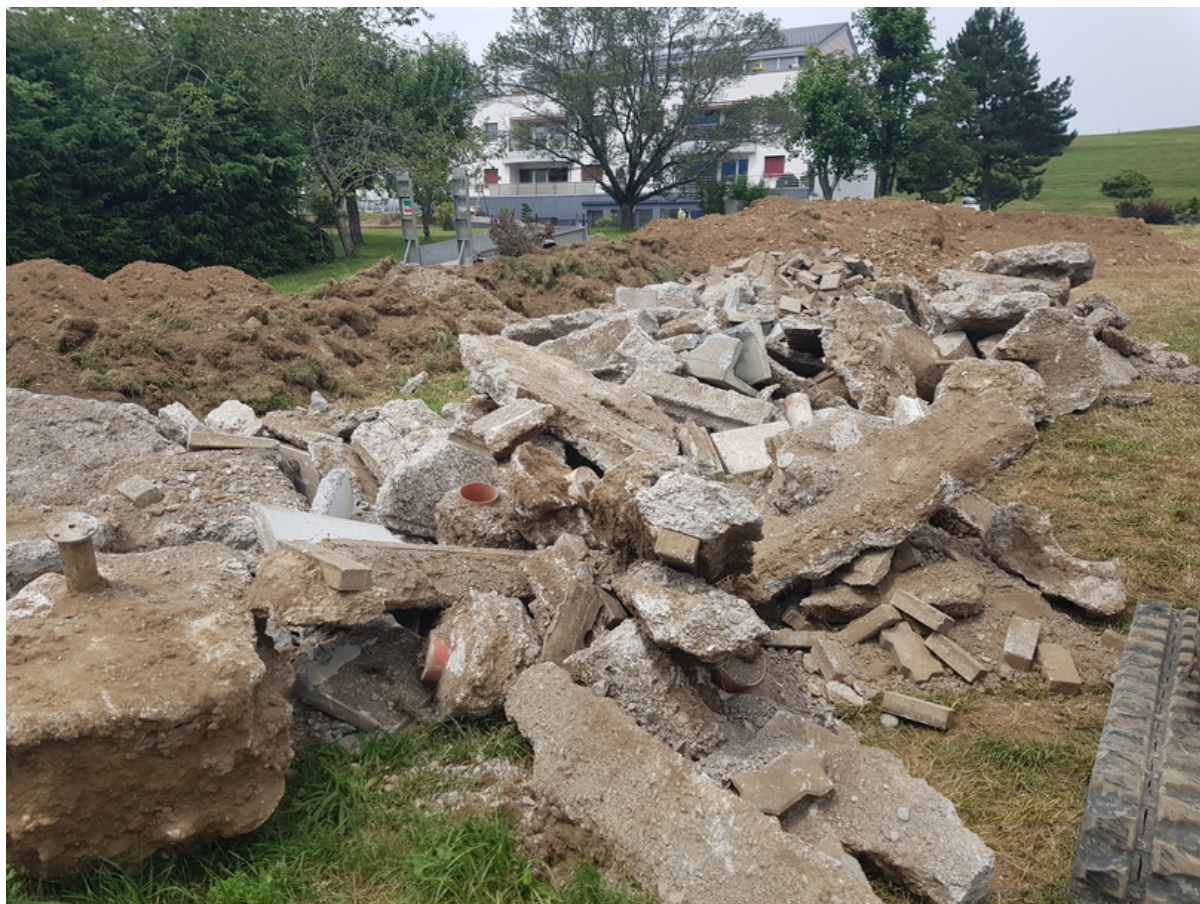
Début juillet 2019, les ouvriers, équipés de pelles mécaniques et d'engins de démolition, démontent les équipements et revêtements existants et terrassent les futures plates-formes. Les matériaux ne pouvant pas être revalorisés sur place sont évacués par camion dans un centre de tri à proximité du chantier.

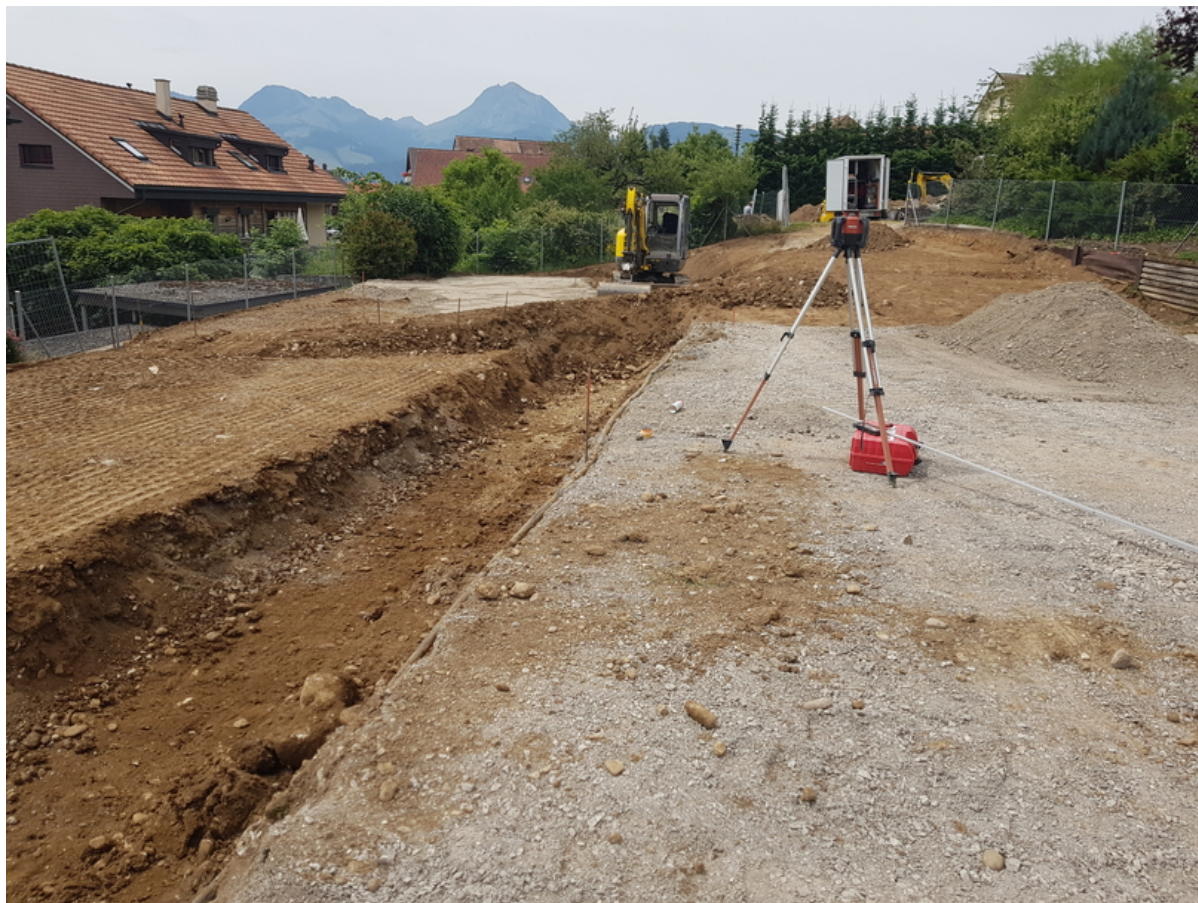
Une fois les travaux de terrassement effectués, les zones de jeux et les constructions futures se dessinent peu à peu sur le site. La planimétrie des plates-formes est réglée à l'aide d'outils d'arpentage laser.

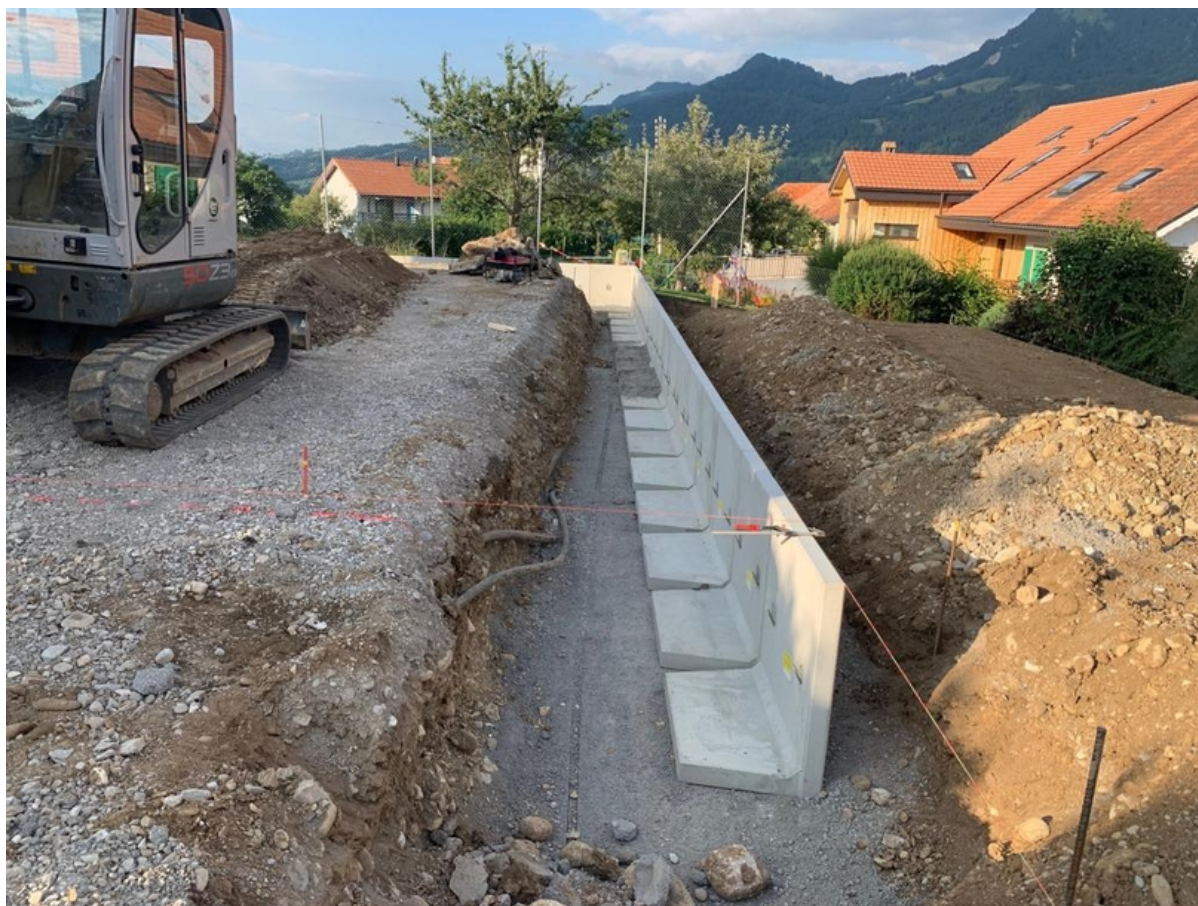
Les murs, bordures et autres éléments de délimitation sont posés une fois les travaux d'infrastructure achevés. Cette phase là nécessite des plans précis ainsi qu'un suivi rigoureux de la part du technicien. Cela permet d'anticiper d'éventuels problèmes et de s'assurer que les constructions répondent aux exigences du projet.

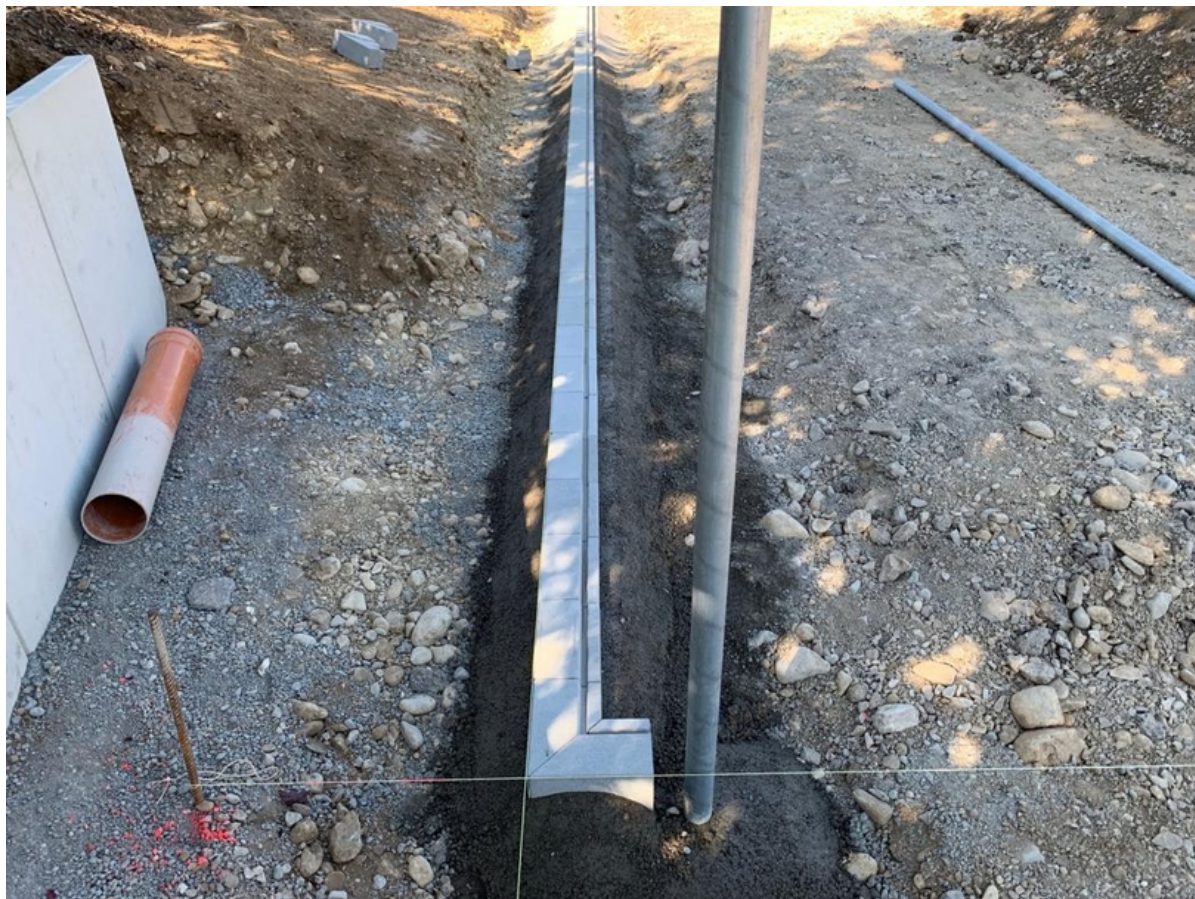
Il y a l'exemple des bordures B8 avec gorge d'accrochage pour le revêtement sportif coulé en EPDM. La précision et la régularité du revêtement dépendent entre autre de la bonne exécution de ces bordures.

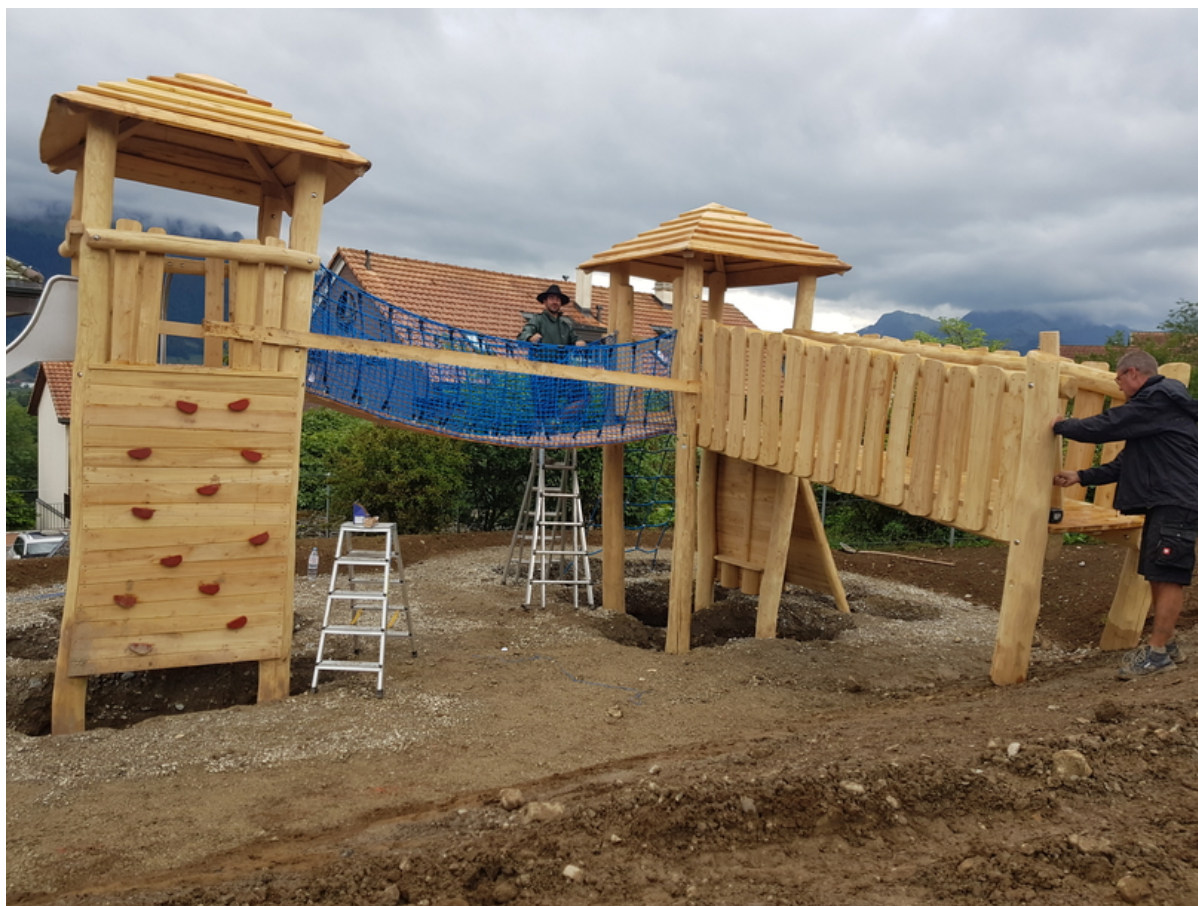
Les équipements de la place de jeux sont ensuite installés, solidement fixés sur des socles en béton réalisés au préalable. Le fournisseur de jeux et nos paysagistes travaillent main dans la main pour créer le futur paradis des enfants.

Au sol, un coffre de fondation en grave non-gélive est réalisé afin d'assurer la durabilité de la planie du revêtement final. Dans la pente, un béton est mis en place sur toute la surface afin de garantir la stabilité du talus.

Des voliges en acier sont installées entre le cheminement piéton et la zone en sol de sécurité antichoc. Aux abords de la pelouse, des coffrages provisoires seront mis en place lors de l'exécution du revêtement.

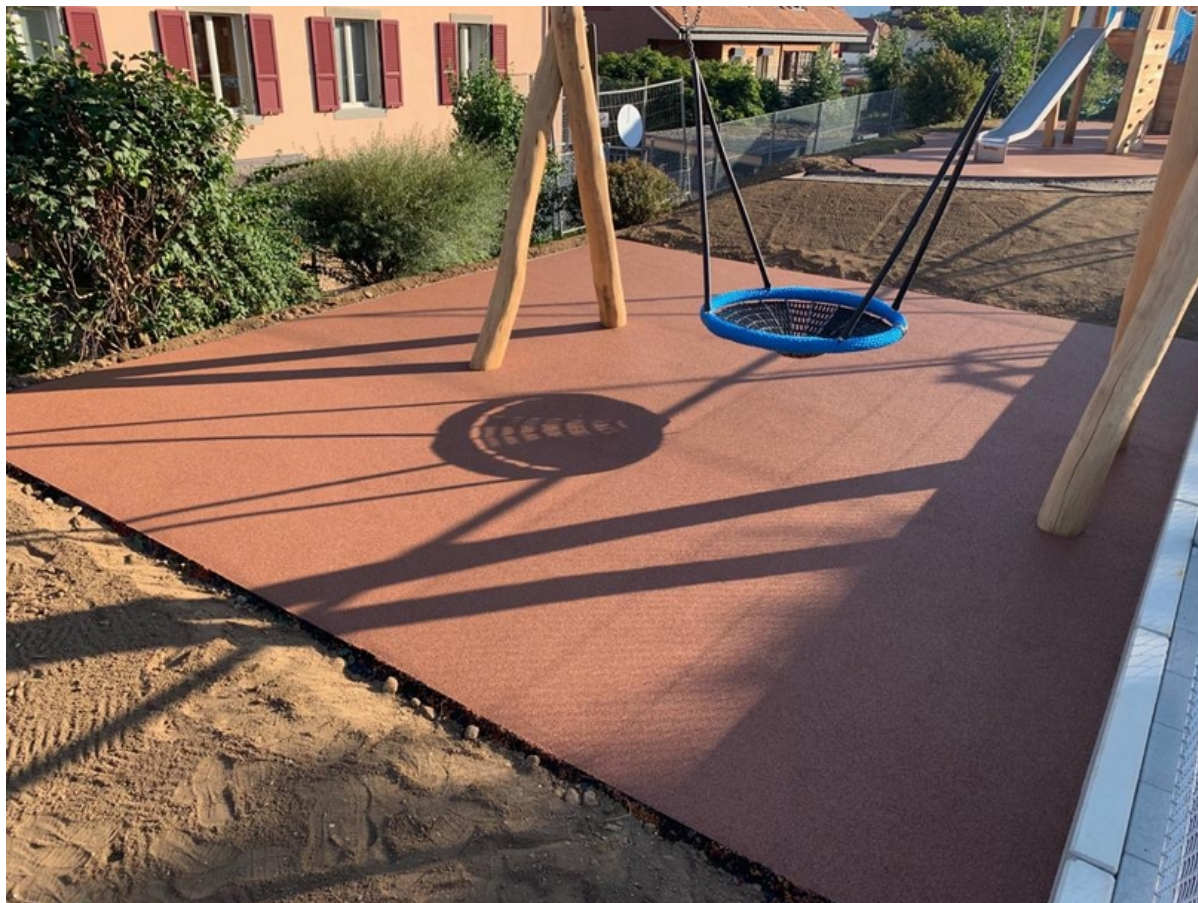
Les revêtements amortissants des places de jeux sont composés d'une couche de souplesse coulée SBR et d'une couche de finition en EPDM. Ils sont parfois posés sur une couche amortissante préfabriquée pour répondre aux exigences HIC, qui dépendent des hauteurs de chute d'un équipement.

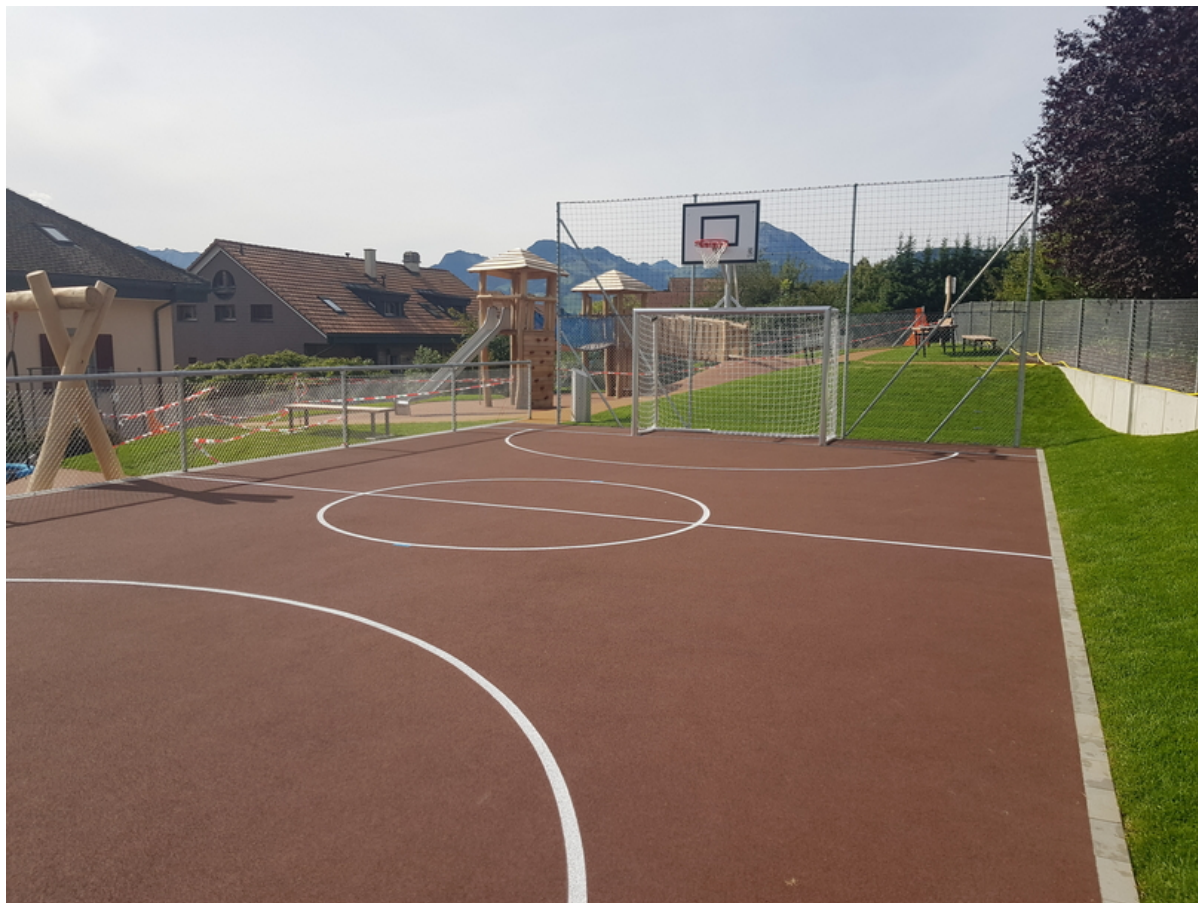
L'espace multisports est lui réalisé avec une première couche de granulé SBR et silice et une couche de finition en EPDM. Ce revêtement offre une surface lisse et sans faux rebond, idéale pour le sport scolaire.

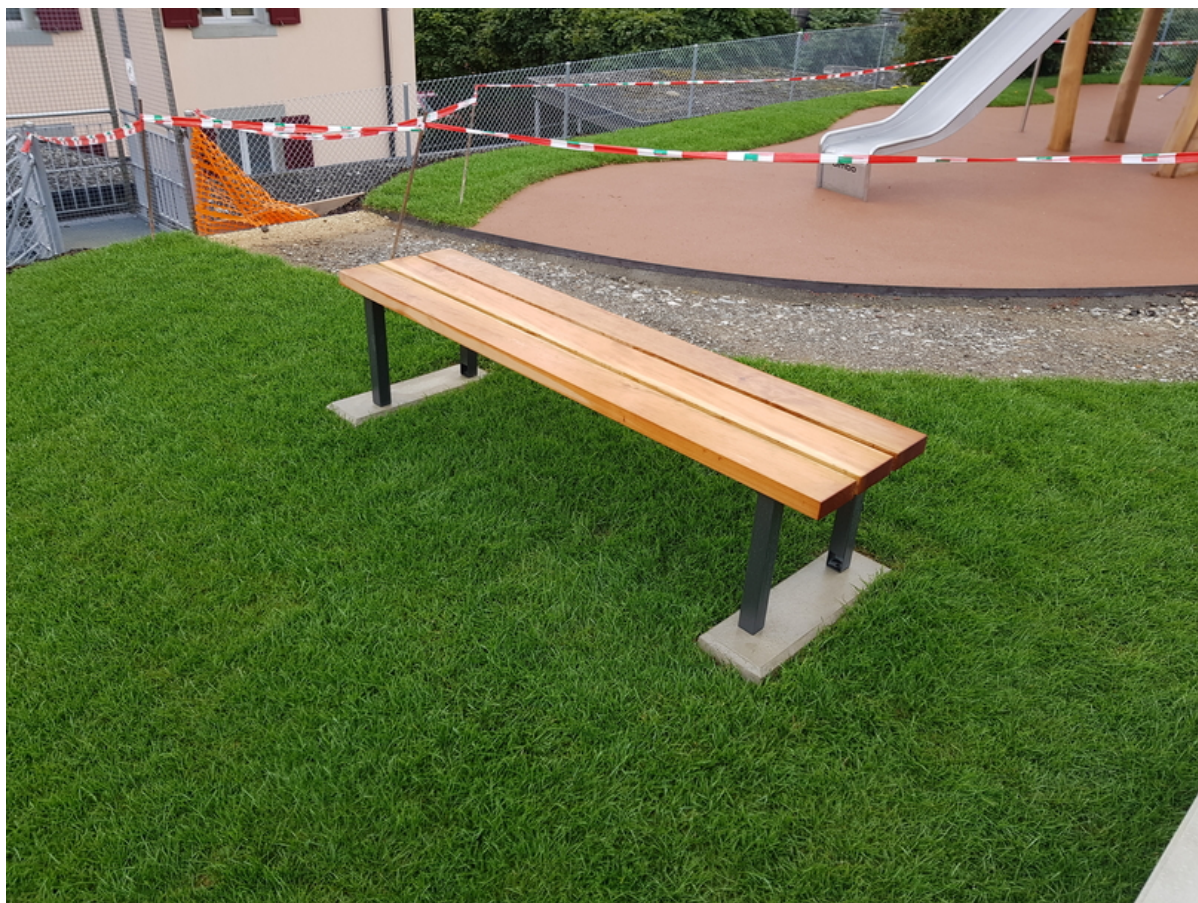
Une fois l'ensemble des surfaces sportives, clôtures et mobilier réalisé, le cheminement et les pelouses ont pu être posés.

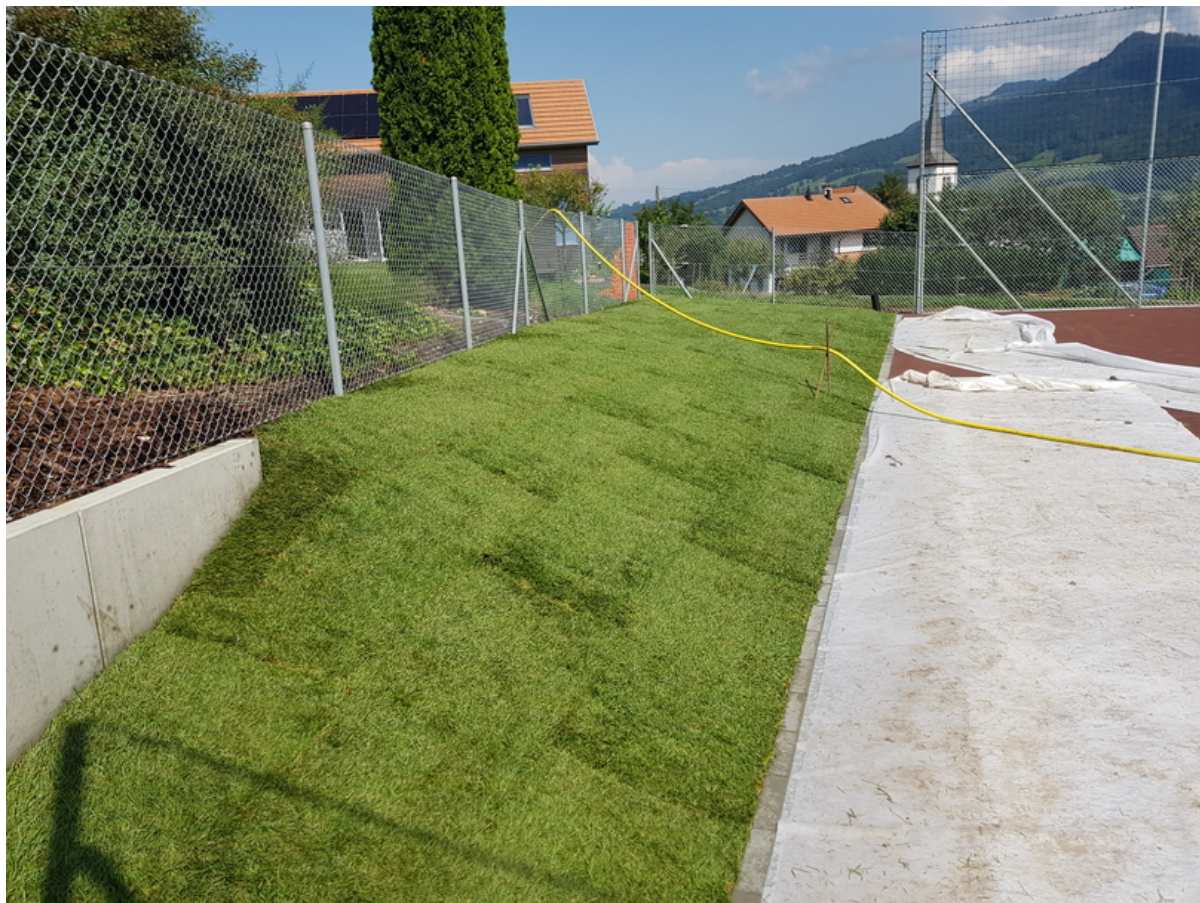
Pour les accès piétons, un enrobé coloré beige a été mis en place afin de respecter une harmonie des couleurs sur l'ensemble du site. Pour le gazon, la commune a souhaité avoir directement des rouleaux pré-cultivé. Cette option a permis une utilisation rapide de la place et une pelouse parfaite !
