## ***Guntershausen bei Aadorf - Schulsportanlage Allwetterplatz und Laufbahn***

In der Gemeinde Guntershausen durften wir den Allwetterplatz sowie die 100 Meter Laufbahn Sanieren.

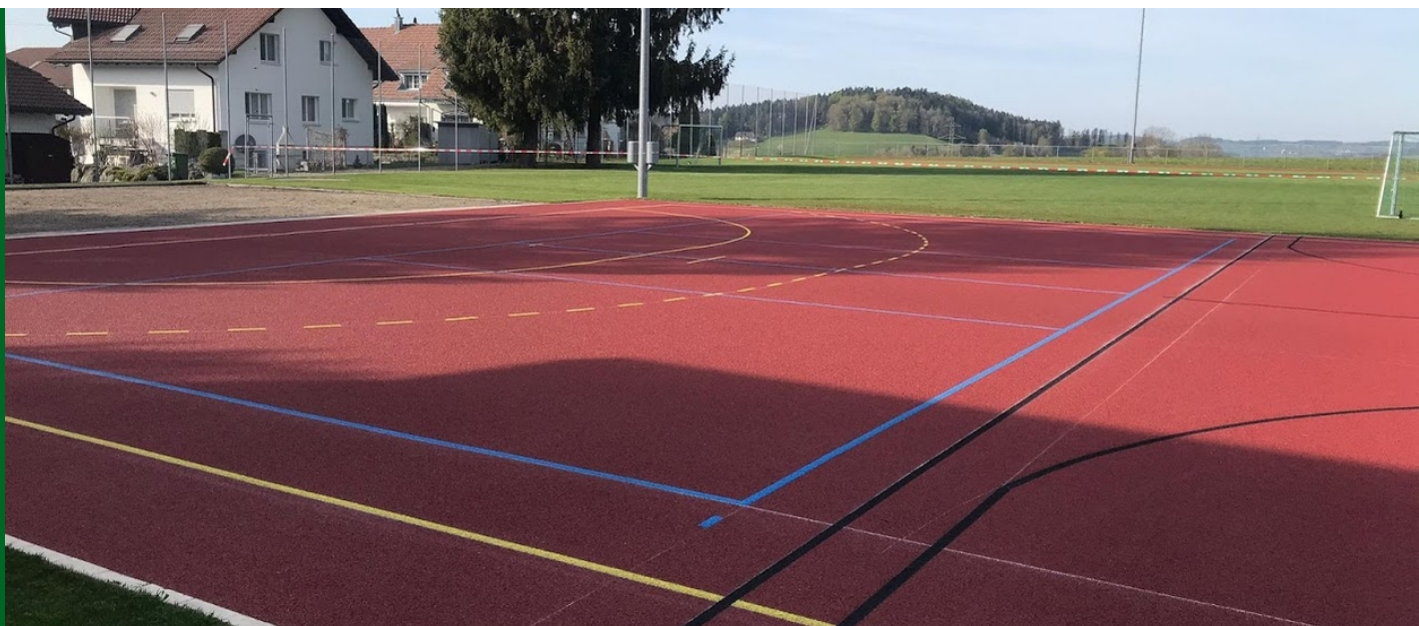
Der bestehende Platz wurde an den Rändern repariert und im Saug-Schwemmverfahren sauber gewaschen. Anschliessend wurde in zwei Arbeitsgängen eine Neue Verschleisschicht RESOTAN Retopping aufgespritzt.

Die Linien wurden ebenfalls durch das Qualifizierte Personal von Realsport ausgeführt.
