Port - Allwetterplatz Sanierung roter Platz

In Port durfte die Realsport AG den Auftrag zur Sanierung des gesamten Sportplatzes ausführen.

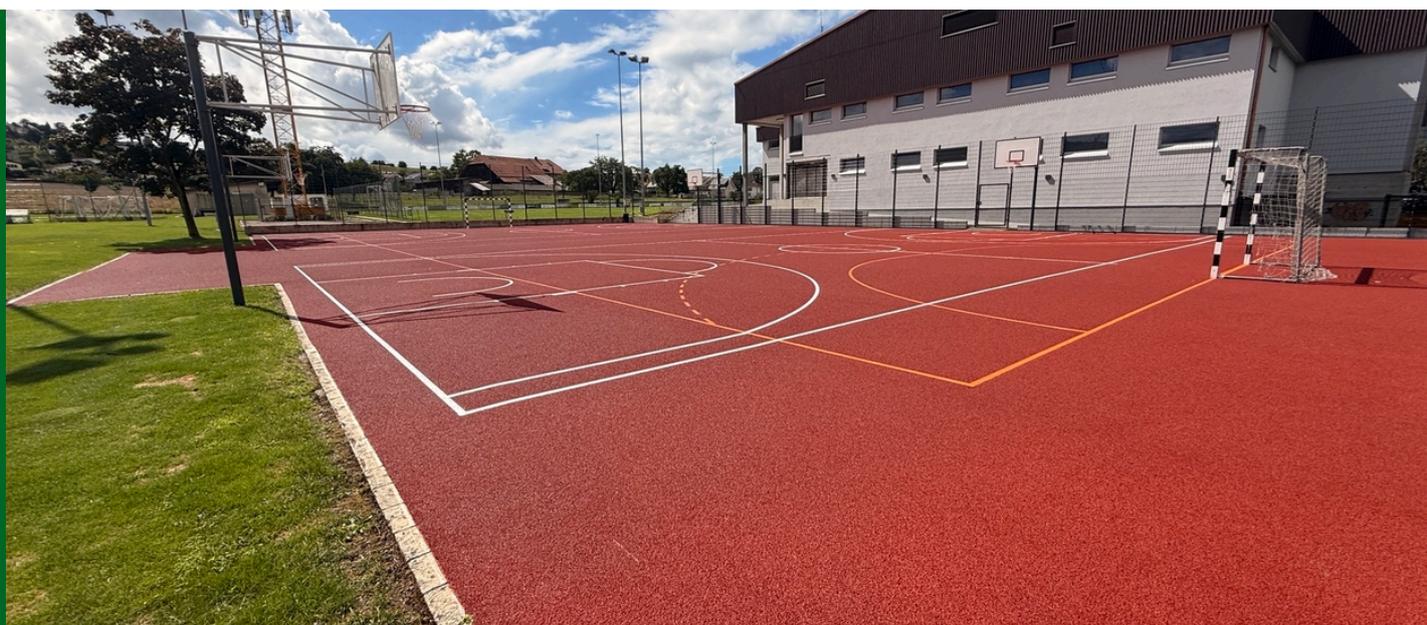
Die Arbeiten umfassten den kompletten Aufbau ab dem bestehenden Asphalt. Dabei wurde zunächst eine neue Elastikschicht eingebaut, wobei gleichzeitig vorhandene Unebenheiten ausgeglichen wurden, um eine gleichmässige und funktionale Oberfläche zu schaffen.

Anschliessend erhielt die Anlage eine neue Spritzbeschichtung, welche dem Platz und der Laufbahn nicht nur eine frische Optik, sondern auch eine langlebige, griffige Nutzschiicht verleiht.

Zum Abschluss wurden sämtliche Linierungen fachgerecht angebracht, sodass den Schülern und Sportlern in Port wieder eine optimale Sportfläche zur Verfügung steht.
