## Visp – Kunstrasen Mühleye

### Umbau Natur- in Kunstrasen

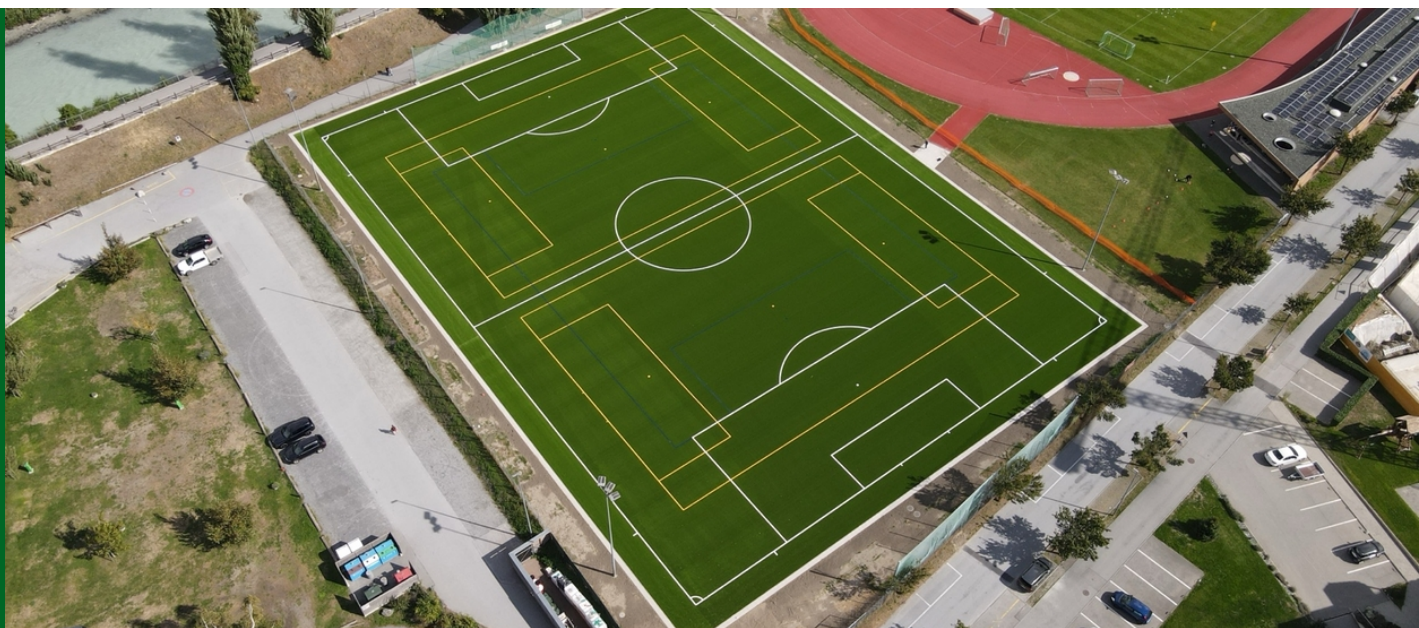
Der Fussballplatz auf der Sportanlage Mühleye wurde im Rahmen einer umfassenden Sanierung von Naturrasen auf Kunstrasen umgerüstet. Diese Umstellung dient der ganzjährigen Nutzung des Spielfeldes und verbessert die Bepielbarkeit bei unterschiedlichen Witterungsbedingungen.

Als neue Elastikschicht wurde eine vorgefertigte Elastikmatte verwendet. Anschliessend konnte der neue Kunstrasen bereits verlegt werden. Die Linien wurden in den neuen Teppich eingeschnitten, sauber eingeklebt und anschliessend an den Rändern fixiert.
